COMPUTERGESTÜTZTES PORTFOLIOMANAGEMENT – EIN PRAXISBEISPIEL

Dr.- Ing. K. Schönberger und F. Hermann

Kommunale Wohnungsgesellschaft mbH Erfurt
Juri-Gagarin-Ring 148, 99084 Erfurt
Schoenberger@kowo.de

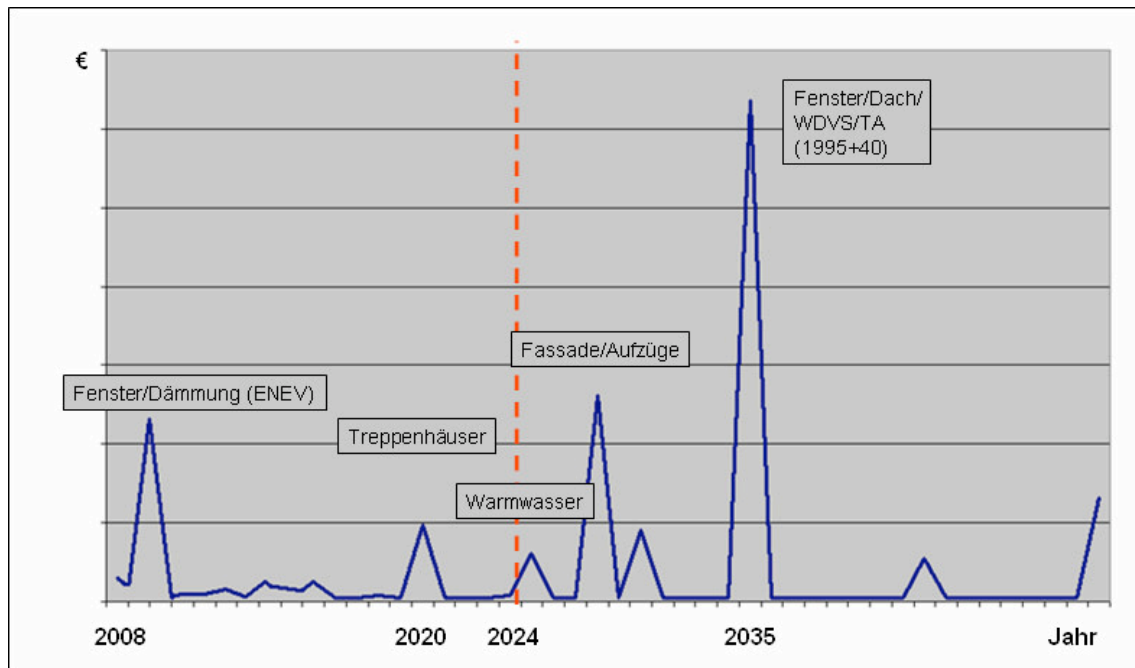
Über die Verdichtung der Daten über alle Objekte wurde die langfristige Planung der Instandhaltungsmaßnahmen abgeschlossen. Die Abbildung zeigt beispielhaft ein mögliches Instandsetzungsszenario.
